# Ruine Oberjuvalt

(Gemeinde Rothenbrunnen)

## «Steckbrief» Oberjuvalt

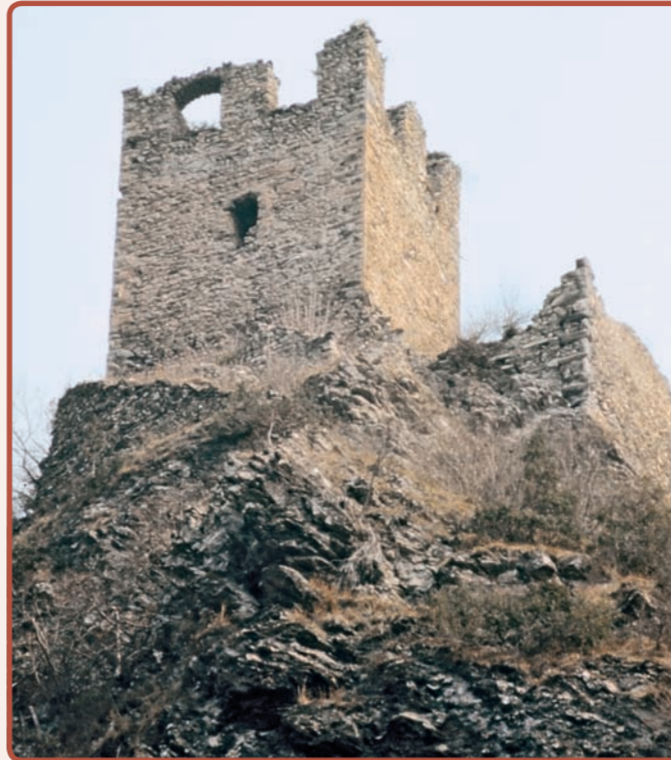
Romantisch von Weitem, aber sehr instabil von Nahem: die Oberburg von Oberjuvalt vor der Sicherung, ca. 1968. (Foto: BVG)

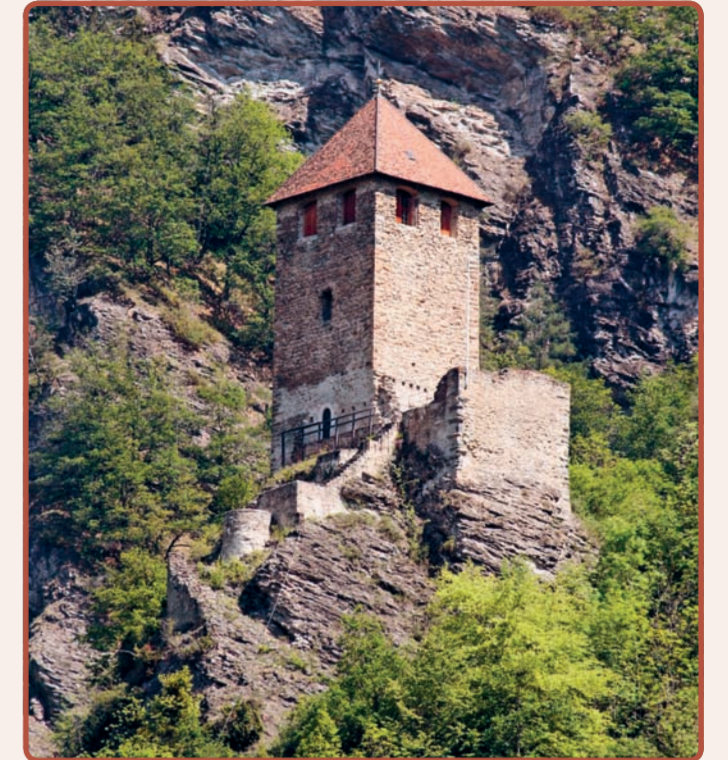
Die gesamthaft restaurierte Burg, seit Jahren ein vertrauter Anblick im Domleschg. (Foto: BVG)

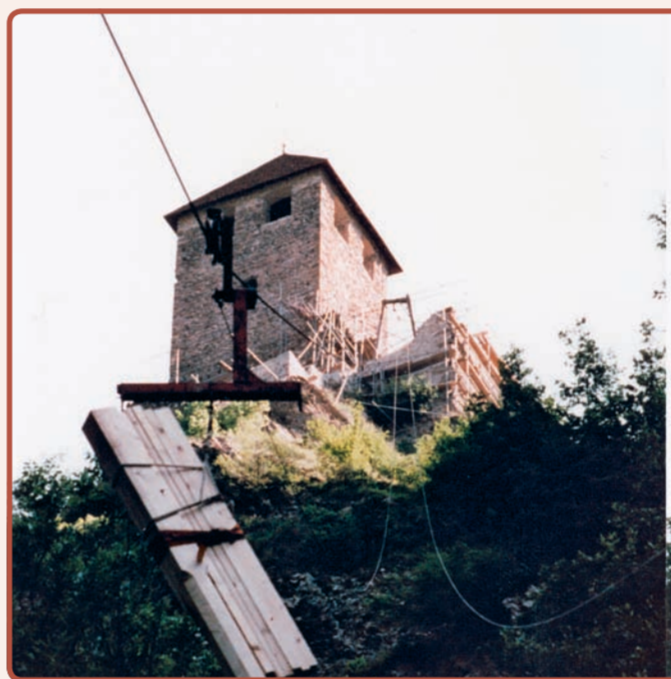
Eine vierstellige Zahl von Transporten besorgte während Jahren die Materialbahn über eine Höhendifferenz von 150 Metern. (Foto: BVG)

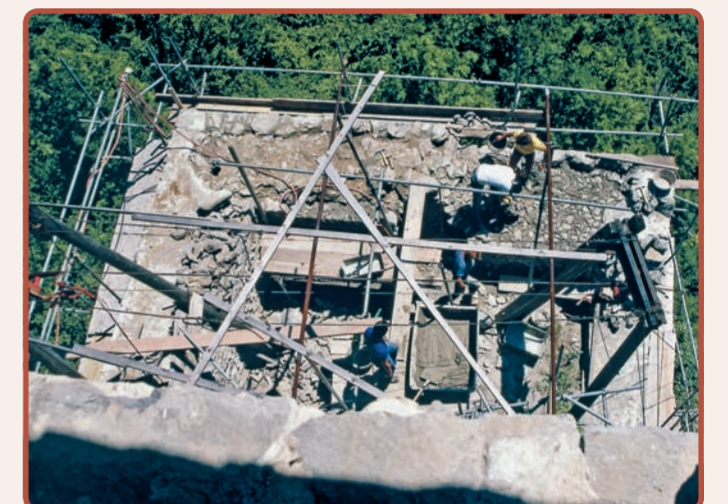
Blick vom Turm auf den Wohnteil südlich davon: «klein» und emsig wie Ameisen arbeiten unsere Aktiven am oberen Mauerabschluss. (Foto: BVG)

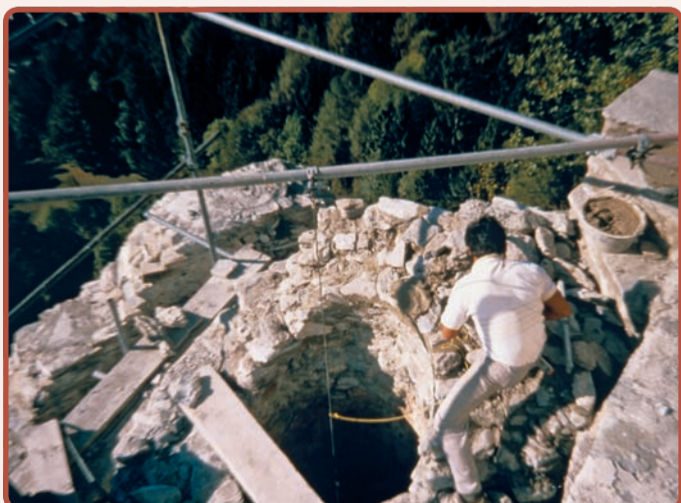
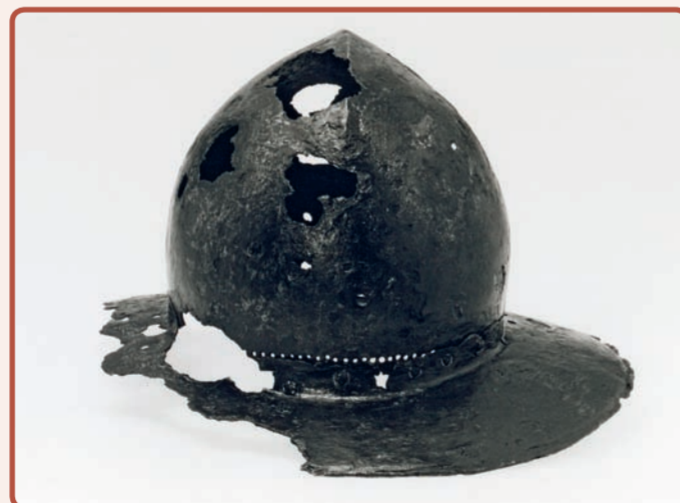
Oben: Arbeit an der ausgeräumten und im obersten Bereich stark aufgelösten Zisterne.

Unten: Die aufgemauerte Zisterne mit einem Abschluss aus Tuffstein und dem Sicherheitsgitter.

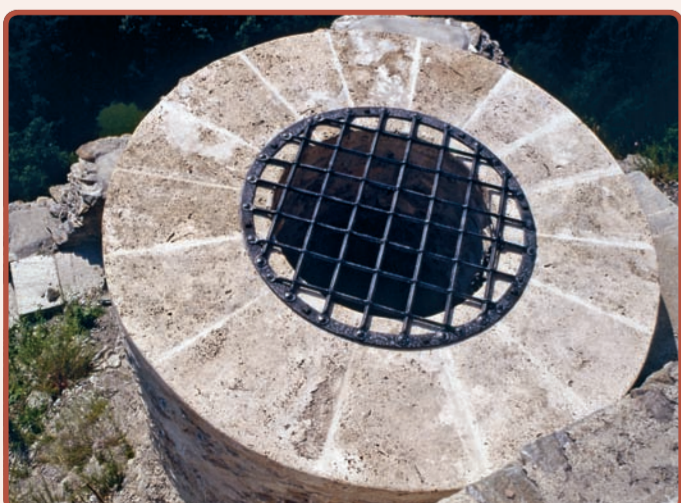
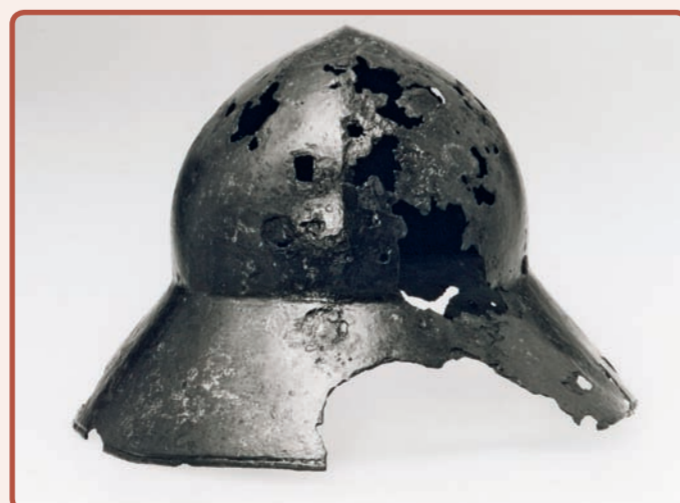
Die zwei konservierten Helme, 1980/82 aus dem Schutt der Zisterne geborgen. Es handelt sich um sog. Eisenhüte, einen Helmtypus des 15. Jahrhunderts, wahrscheinlich in einer oberitalienischen Schmiede gefertigt.

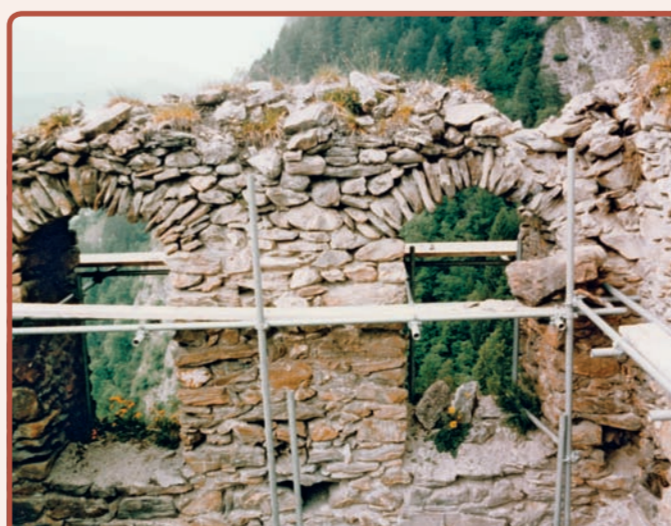
Die prekäre Situation im Bereich der nördlichen grossen Austrittsöffnungen auf eine Wehrlaube zu Beginn der Restaurierungsarbeiten. (Foto: BVG)

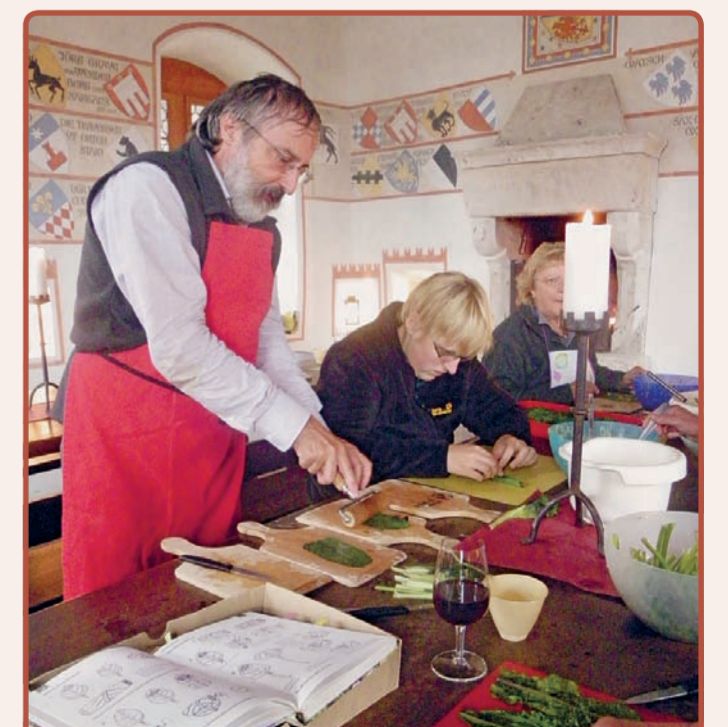
Die gleiche Nordostecke des gesicherten obersten Turmgeschosses heute, anlässlich eines Capuns-Essens im Rahmen von «Juvaltkultur». (Foto: BVG)
